博多駅地下街 地下街等防災推進計画（当初）

令和 7 年 11 月

株式会社博多ステーションビル

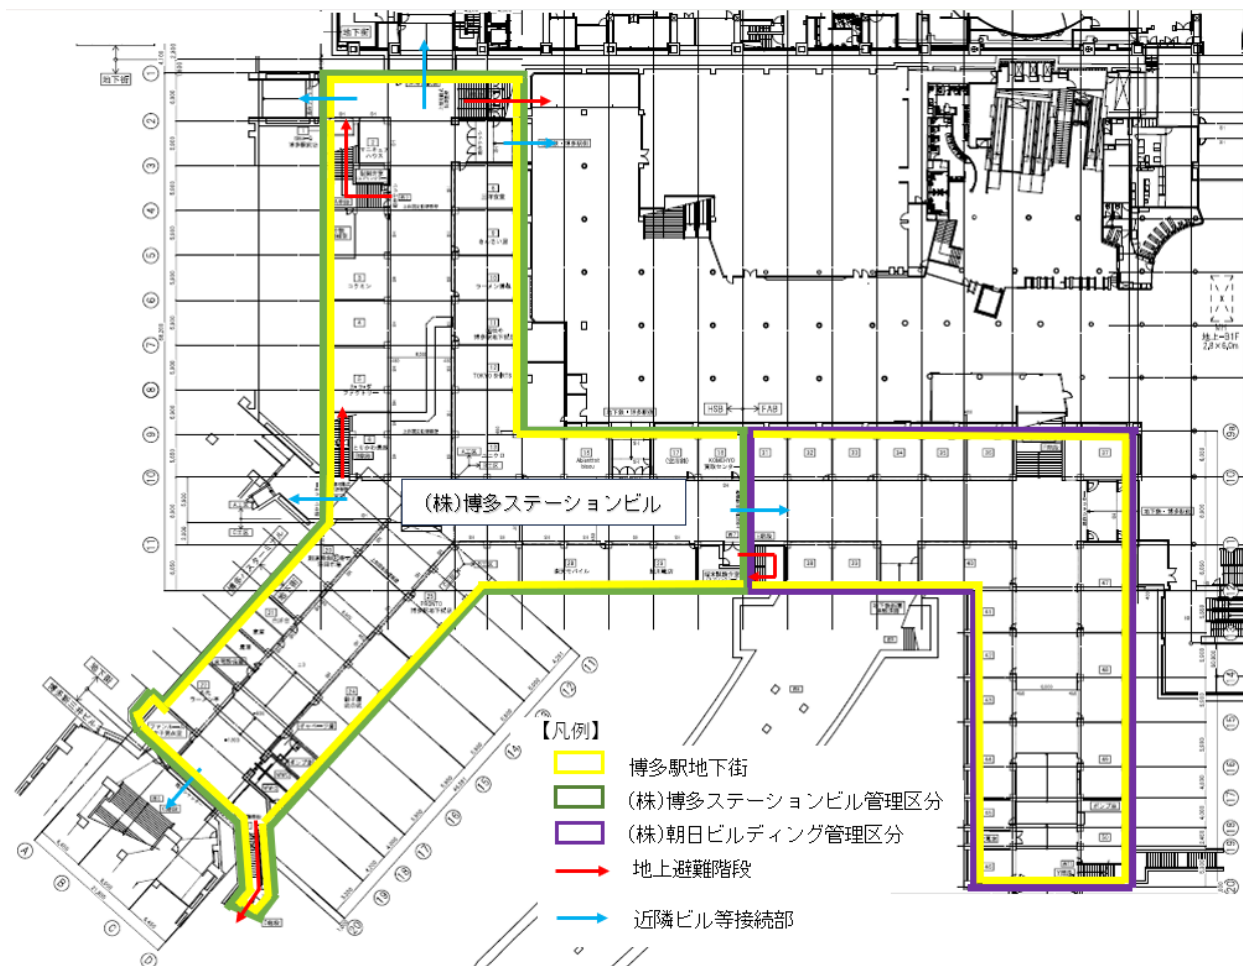
図 地下1階平面図

地下街の区域

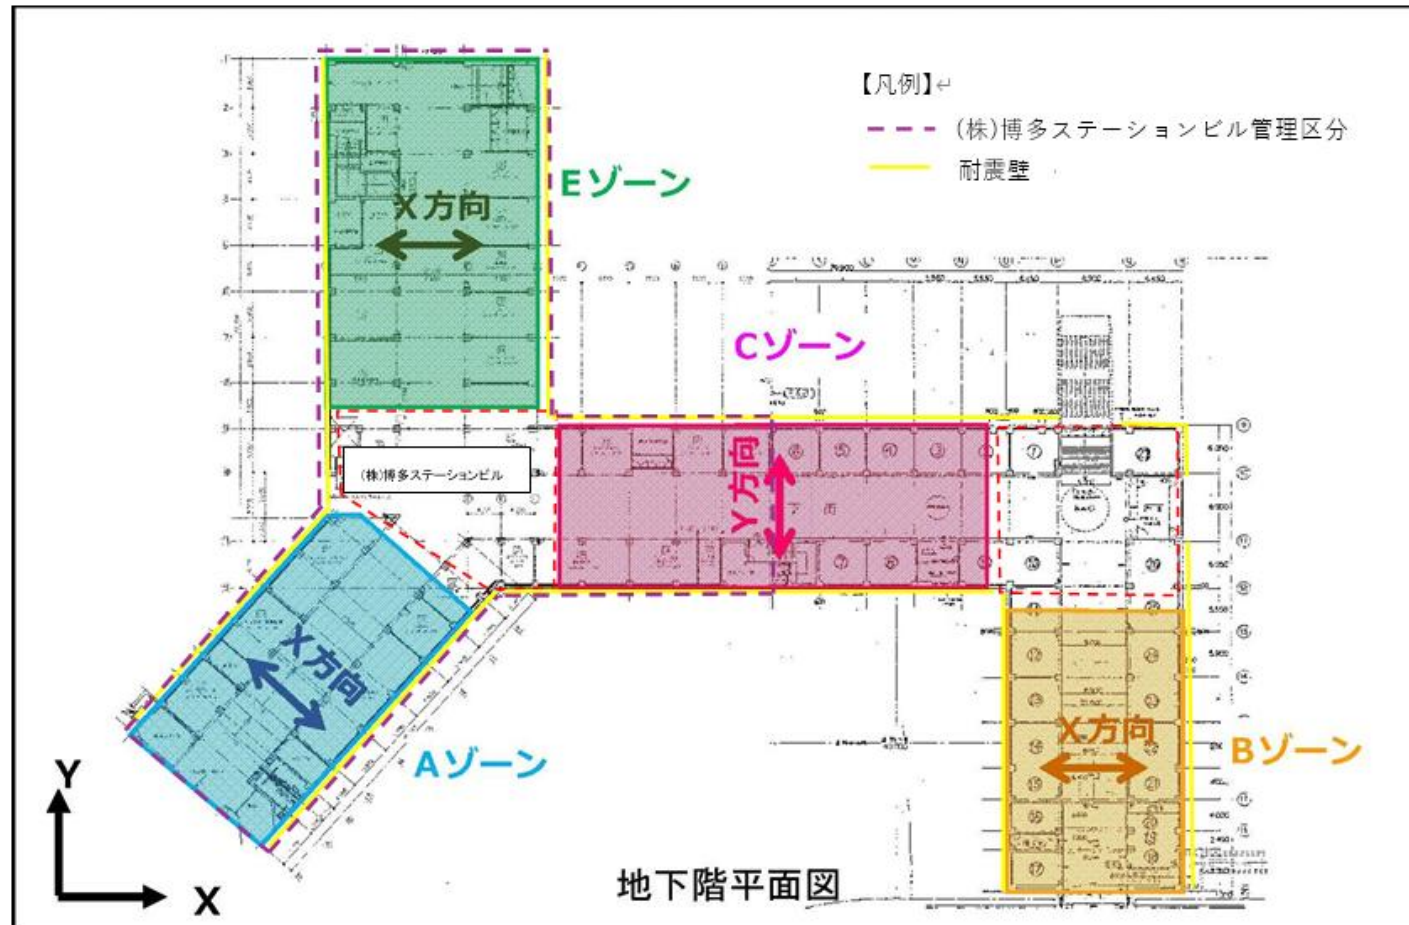
【診断範囲 平面図】

白抜きの部分は各方向に耐震壁（黄線）で支えられており明らかに耐震性能に問題ないため、全体を一体とした検討で確認されている部分と判断。

各ゾーンの検討は耐震壁で支えられない方向について追加検討を行った。次ページの診断結果一覧表に記載。

- ・ 正加力時に I_s 指標が低い要因は、地震時土圧の影響である。なお、極脆性柱は存在するが、直交方向に壁があること、または、取付く梁により隣接柱への軸力伝達が可能であることにより第2種構造要素とはならない。
- ・ ゾーニングでの I_s 最小値は、Cゾーン正加力時の $I_s=0.67$ であるが、 $I_s / I_{so}=0.67 / 0.48=1.40$ となり、構造耐震判定指標を上回っている。
- ・ 階段上屋の I_s は、X方向 7.16、Y方向 3.96 となり $I_{so}=0.64$ を大きく上回っている。
- ・ 以上より、本建物は両方向で I_s 指標が構造耐震判定指標 I_{so} を上回り、「安全（想定する地震動に対する耐震性能を有する。）」と判定された。
- ・ ただし、建物劣化調査では機械室等の仕上材が無い箇所において中性化が鉄筋位置まで進行している箇所も見られたため、ひび割れの進行による鉄筋の発錆も懸念されることから、ひび割れや漏水等が発生した場合、適宜補修する事が望まれる。

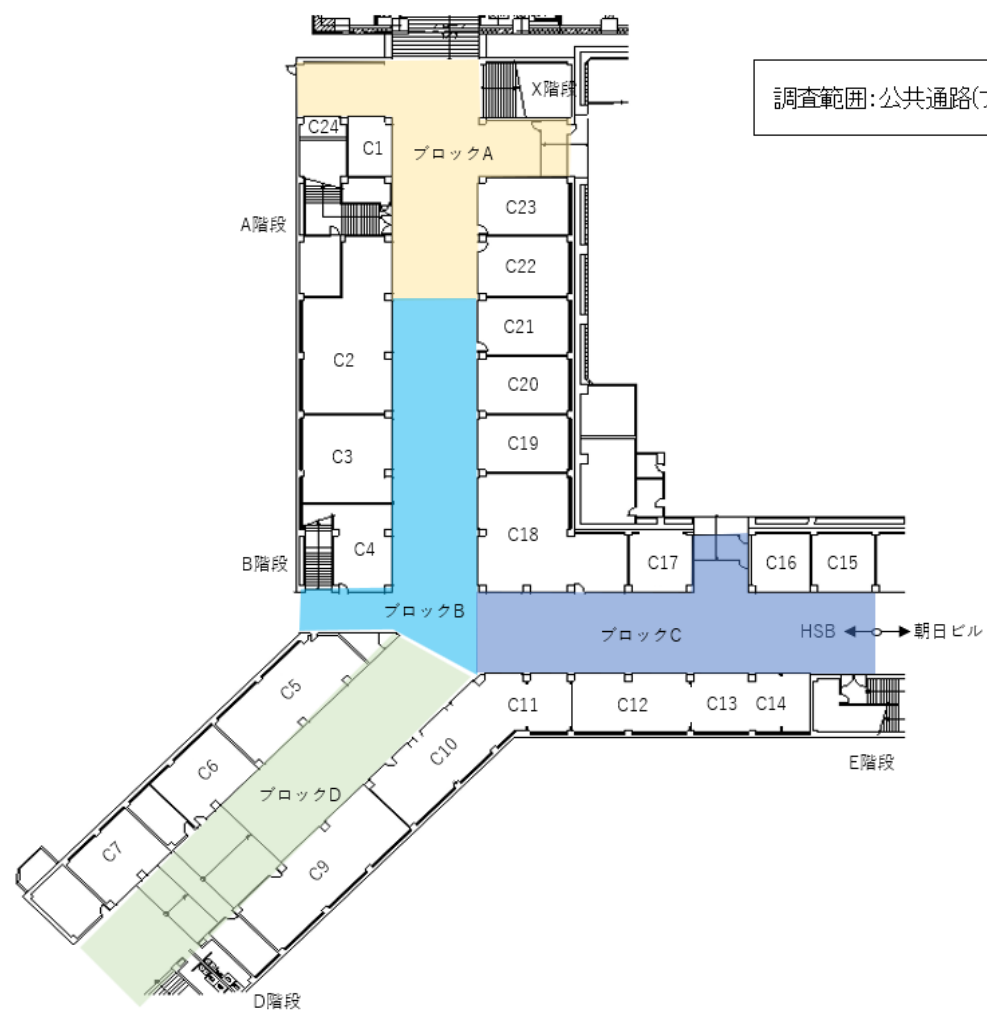
【調査範囲平面図】

- ・ 公共通路の外観点検及び天井内点検を実施した。(令和6年度)

1) 公共通路の外観点検

調査範囲の外観点検等を行った。結果は以下のとおり。なお、漏水跡は認められたが、現在は漏水がないことを確認した。

調査範囲の躯体の状態（漏水跡等）及び天井吊ボルトの補強の有無等について目視確認を行った。結果は以下のとおり。

| 点検 | エリア | 部位 | 点検項目 | 点検結果 | 備考 |
|---|---|---|---|---|--|
| | ブロックB | 構造物状況 | 構造物のスラブ下面、壁面に顕著なクラック、ジャンカ、研り、鉄筋の露出、錆跡、白華はないか | B | ・躯体スラブ、梁際漏水跡有 |
| | | 構造物状況 | 構造物のスラブ下面、壁面に顕著なクラック、ジャンカ、研り、鉄筋の露出、錆跡、白華はないか | B | ・躯体壁解体後の鉄筋露出、錆有 ・躯体スラブ、梁際漏水跡有 |
| | | 構造物状況 | 構造物のスラブ下面、壁面に顕著なクラック、ジャンカ、研り、鉄筋の露出、錆跡、白華はないか | B | ・クラック補修跡有 ・躯体スラブ、梁際漏水跡有 |
| | | 構造物状況 | 構造物のスラブ下面、壁面に顕著なクラック、ジャンカ、研り、鉄筋の露出、錆跡、白華はないか | B | ・スラブ漏水跡有 ・コンクリート爆裂による剥落 |
